H-IIA ロケット 打上げ再開初号機の成功

Successful Return to Flight of the H-IIA Launch Vehicle

平成15年11月の6号機打上げ失敗以来、H-IIAロケットの打上げを中断していたが、この事故を教訓に直接事故原因への対策とともにロケット全体の再点検による信頼性向上改善対策を施し打上げ再開に臨み、平成17年2月26日に打上げ成功させた。本報告では、その打上げ再開に向けた活動内容とその成果を紹介する。

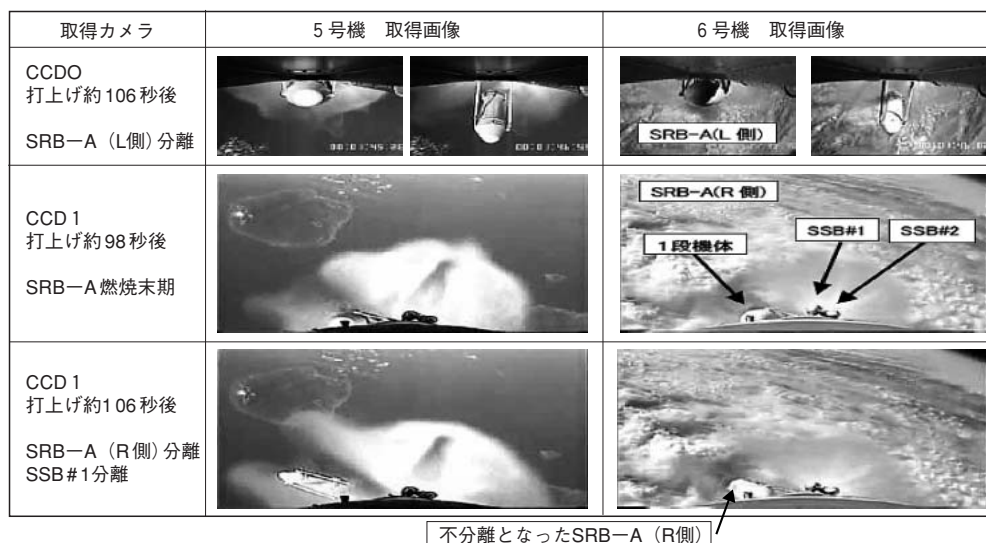
6号機は、平成15年11月29日(土)13時33分、種子島宇宙センターから打上げられた。打上げ後からSRB-A分離までの間は、ほぼ計画どおりの経路を飛行している。打上げ後約105秒に第1段機体に搭載された計算機からSRB-Aの分離信号が送出されたが、2本あるSRB-Aのうち右側1本の分離に失敗した(図2)。

図2 H-IIA ロケット機体搭載 CCD カメラの取得画像 6号機でのSRB-A不分離の状況を、正常分離した5号機との比較で示す。

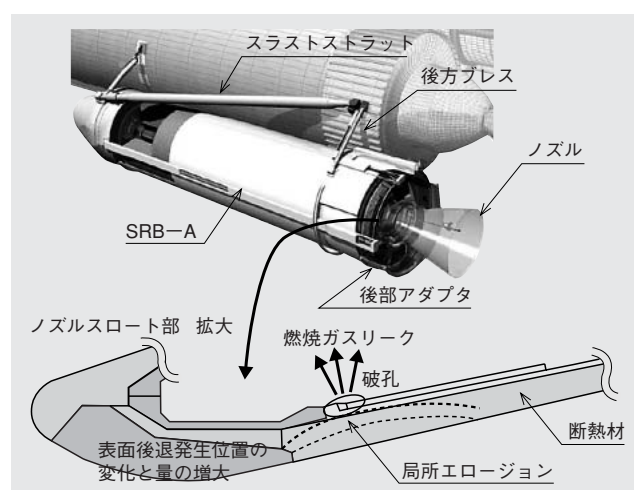
原因調査の結果、“右側のSRB-Aのノズル部内面断熱材が局所エロージョンにより浸食され破孔し、燃焼ガスが吹き出したことにより分離機能を損傷させ分離に失敗した”ことが判明した。発生事象の概略は以下のとおり(図3)。

- ① ノズル部の断熱材(CFRP)が局所エロージョンにより破孔
- ② 断熱材の破孔により燃焼ガスが漏洩
- ③ SRB-Aを分離するための導爆線が加熱され機能を喪失
- ④ このため分離信号が発出されたが、右側のSRB-Aの分離に失敗

図3 6号機で発生した事象 6号機事故原因となったSRB-Aノズル部破孔の状況を示す。

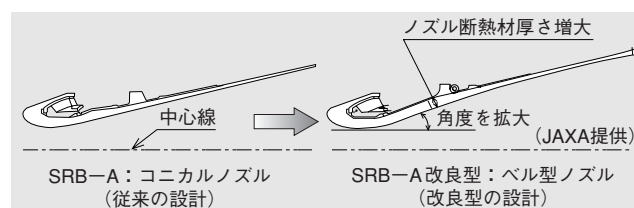
図4 SRB-Aノズル部の改善 SRB-Aノズル部に施した改善対策内容を示す。

検討の結果、局所エロージョンの発生を極力排除したSRB-A改良型は以下の対策を採用することとした(図4)。

- 燃焼圧力の低減
- ベル型ノズルの採用
- ノズル断熱材厚さを増大

上記の対策については地上燃焼試験により効果を確認し、信頼性を高めて再開初号機へ適用することとした。

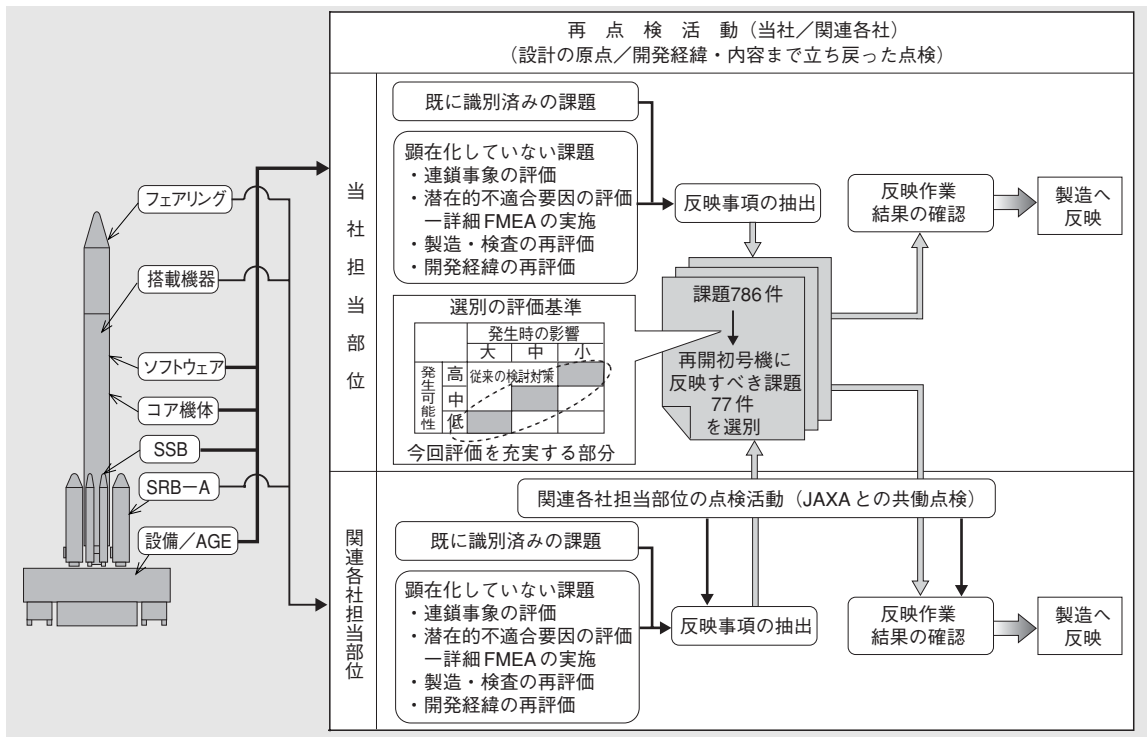
図5 H-II A ロケット再点検活動 当社及び関連各社における再点検活動内容のフロー。

影響度に基づくリスク評価を行い“打上げ再開に向けて対処を検討すべき課題”を明確にした(図5)。

上記の課題抽出アプローチにより抽出された課題総数は786件に上り、これらのうち打上げ再開初号機に反映すべき課題として選別されたものは77件であった。

- エンジンからの高温ガス漏洩対策 (電線・導爆線への保護対策, 艀装ルート変更)
- SRB-Aからの高温ガス漏洩対策 (飛行安全関連機器の搭載位置変更, 導爆線艀装ルート変更)
- 飛行安全系搭載機器の艀装改善 (飛行安全系セーフ・アーム装置 (SAD) の冗長化対策, 飛行安全関連冗長系統コネクタ分割対策, 等)
- 技術テレメータ取得強化
