# ボイラ伝熱管低合金鋼異材継手溶接部の保守管理技術の開発

## Development of Maintenance Guideline for Dissimilar Metal Weld of Low-Alloy Steel Boiler Tube

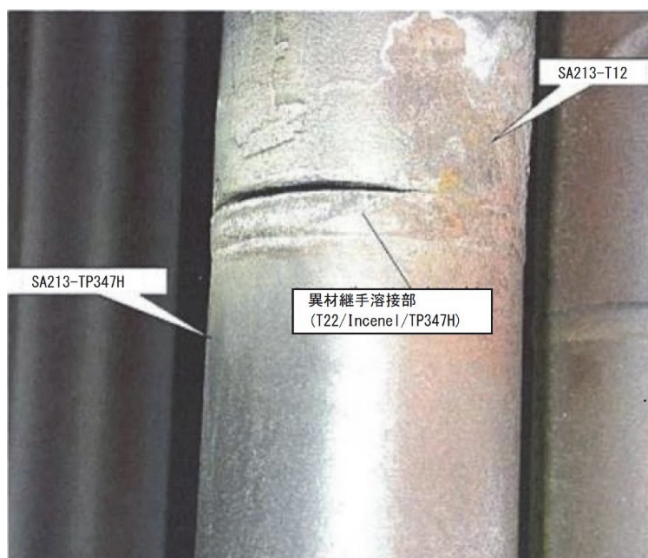
火力発電設備の主要機器の一つであるボイラの伝熱管は、高温・高圧の厳しい環境下で使用されることが多く、伝熱管異材継手溶接部では母材と溶接部の融合部に沿ってき裂が発生・進展する融合部損傷が起きる(図1)<sup>(2)</sup>。過去の当社グループの事例では、補修溶接を施工した異材継手でのみ損傷が生じていたため、継手製造時に補修溶接を許容しない等の対策を講じてきたが、2015 年以降、補修溶接部以外でも長時間使用後に本損傷が発生する事例が確認されている。また、EPRI (Electric Power Research Institute) 等の報告<sup>(3)</sup>によると、当社グループの製造ボイラに限らず、他社でも同様の損傷が発生しており、世界的にも共通問題となっている。

図1 異材継手溶接部の融合部損傷の例

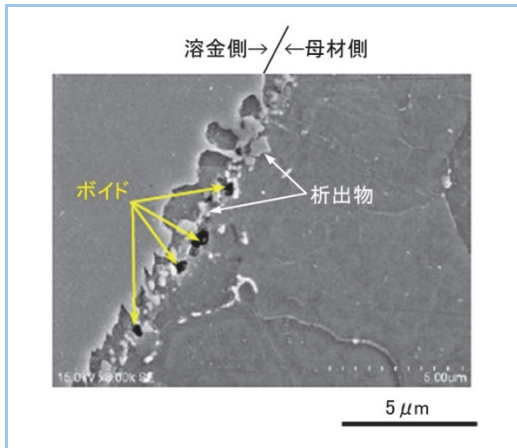
ボイラ伝熱管低合金鋼異材継手溶接部に生じる融合部損傷の断面観察結果を図2に示す。本損傷は、低合金鋼側の溶接融合部にポイド(空孔)が発生し、それらがき裂となり、融合部に沿ってき裂が進展する。ポイドやき裂の発生位置は、厳密には融合部から数 $\mu\text{m}$ 程度、低合金鋼側に離れた場所が多い。また、溶接金属と母材との原子拡散に伴い、融合部近傍に列状の析出物や脱炭層(図3)が生じていることも本損傷の特徴である。

図2 走査型電子顕微鏡による融合部損傷の断面観察例

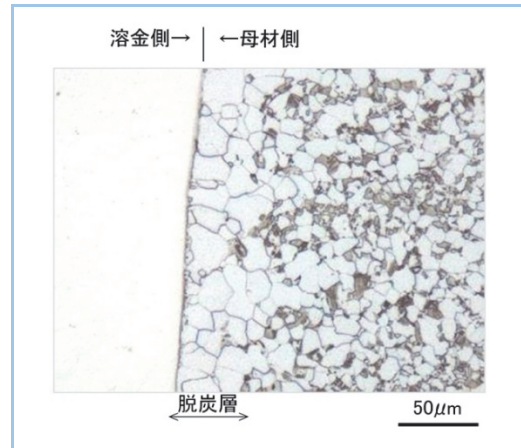
図3 融合部近傍に生成する脱炭層の観察例

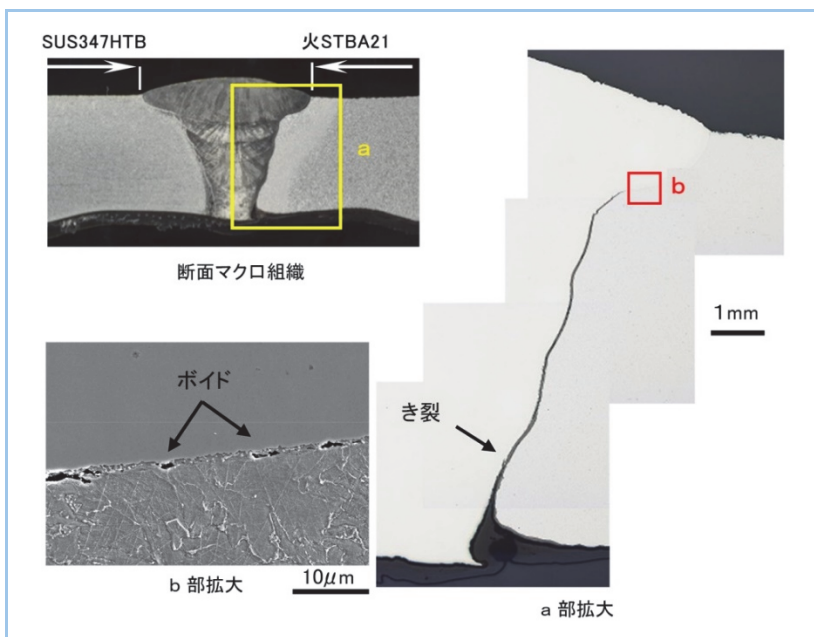
融合部損傷の代表事例を図4に示す。当社グループがこれまで経験した損傷事例では、過熱器管の異材継手溶接部でのみ損傷が発生しており、再熱器管の異材継手溶接部では損傷は生じていない。なお、本損傷は、漏洩事故にまで至った事例が少ないことから、稀に生じる事象であると認識していたが、近年、図4に示すようにUT(Ultrasonic Test)検査によってき裂が検出されたケースもあり、保守管理の対象とすべき損傷である。

図4 UT 検査で検出されたき裂の例

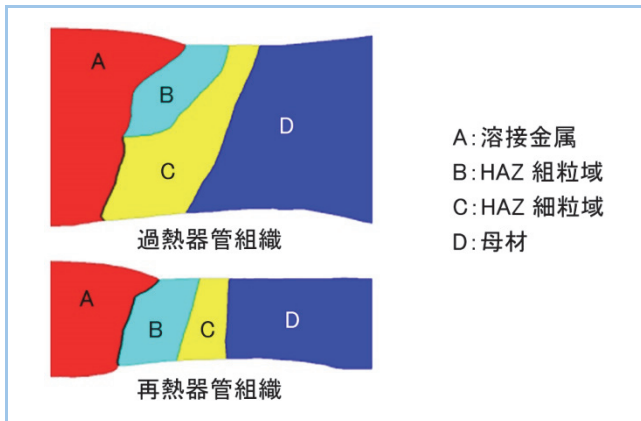
本損傷のメカニズムを検討するために、まず本損傷に影響を及ぼす因子の特定を試みた。具体的には、損傷材と未損傷材の設計条件・運転条件の比較整理、また、断面調査・化学分析等の冶金学的調査等を行った。冶金学的調査を行う中で、過熱器管と再熱器管の HAZ (Heat Affected Zone) 部の組織構成に違いがあることが分かった(図5, 図6)。ここで、上述の通り、再熱器管の異材継手ではこれまでに損傷が起きていないことから、この組織構成の違いが影響因子の一つであるとの仮説を立てた。

図5 過熱器管組織と再熱器管組織の違い

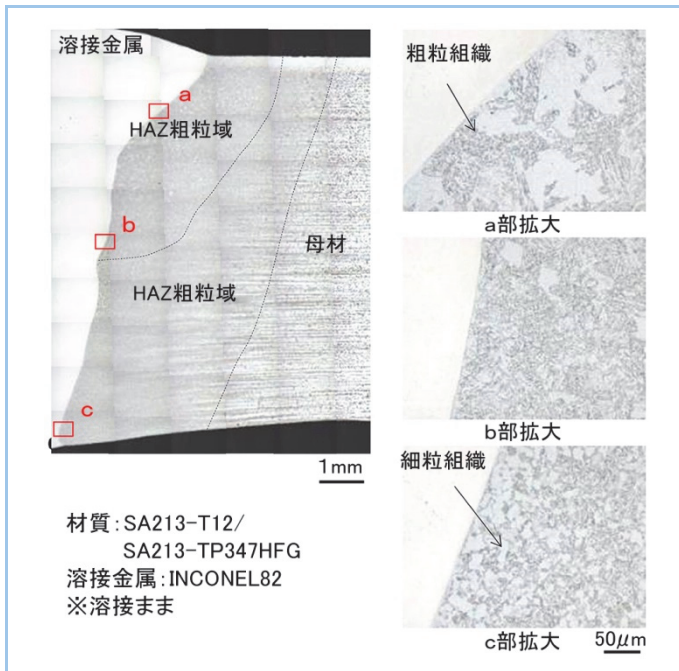
図6 過熱器管組織の代表例

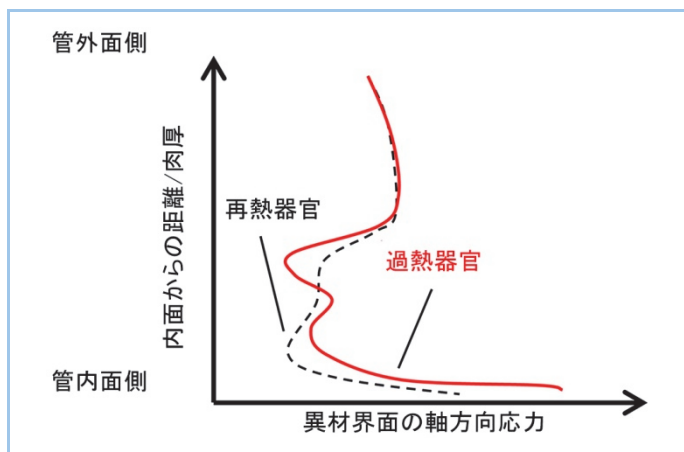
本仮説の検証のために、組織構成以外の条件を全て揃えた FEM による弾性クリープ解析を行った。FEM 解析の結果、組織構成が異なることで、き裂の発生・進展に必要な軸応力に差異が生じることが明らかとなり、組織構成の違いが損傷の一因となりうることが分かった(図7)。また、いくつかのモデルを作成し FEM 解析をした結果、ベースとなる作用応力(内圧による軸応力)が高いほど、融合部に作用する軸応力が高くなることも分かり、この作用応力の大きさも影響因子の一つとなり得ると考えられた(図8)。

図7 FEM 解析結果のイメージ

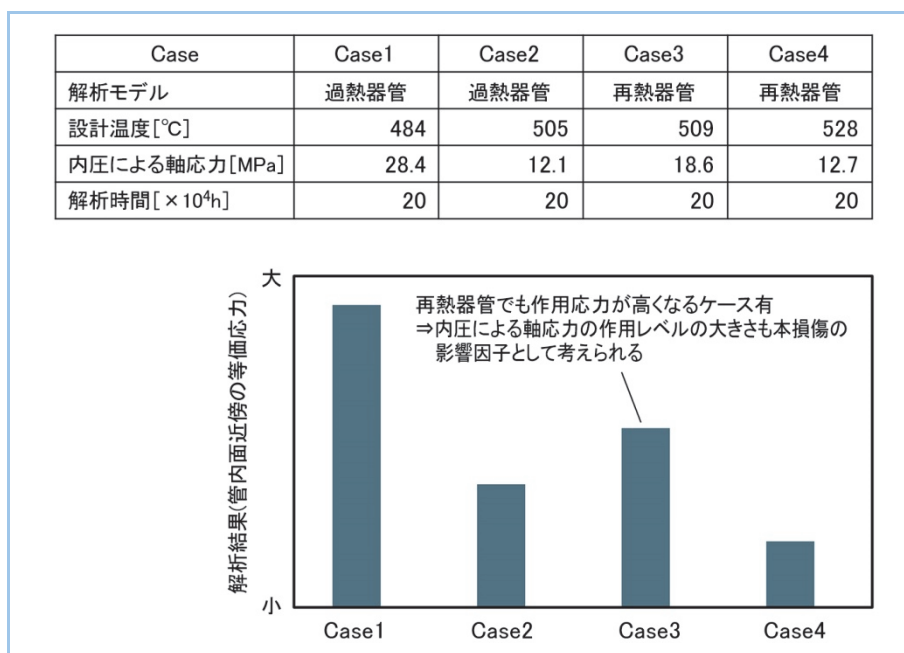
図8 複数のモデルを用いた FEM 解析結果の比較

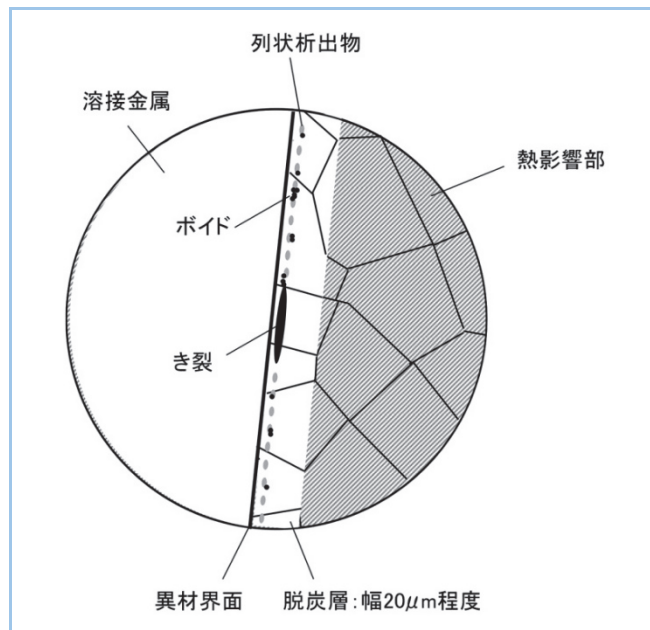
- ④ さらに、母相と溶接金属間の Cr 濃度の差等により、脱炭層領域内に  $M_{23}C_6$  や  $M_6C$  等の析出物が主に列状に生成する(図9)。
- ⑤ 運転中のクリープひずみの蓄積により、脱炭層内に析出した析出物と母相の界面に原子空孔が集積しやすくなることで、クリープポイドが優先的に生成する(図9)。
- ⑥ ポイドの生成が進むとポイド同士が連結し、最終的に微視き裂の発生・進展、破断に至る。なお、本損傷については、同じ管仕様や使用条件でも損傷度に違いが出ることもあり、その理由やメカニズムまでは、現時点では明らかになっておらず、継続研究が必要である。

図9 損傷部の模式図

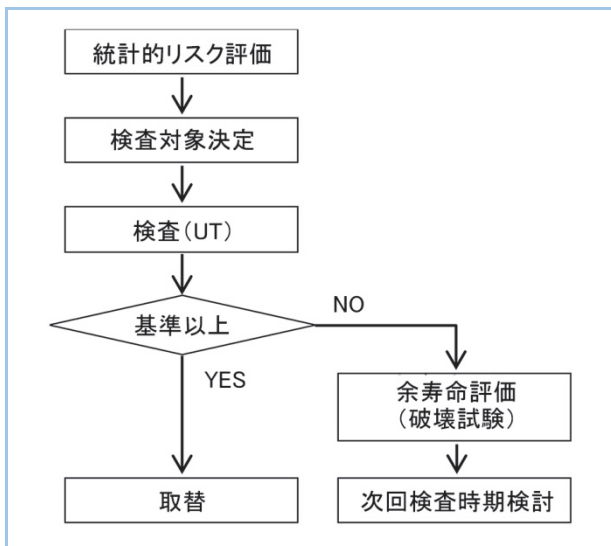
図 10 低合金鋼異材継手溶接部の融合部損傷に対する保守管理フローの概念図

これまでに述べた影響因子や損傷メカニズムに基づき、ボイラ伝熱管低合金鋼異材継手溶接部の融合部損傷に対する保守管理技術を検討し、損傷未然防止に有効な保守管理要領を策定した。保守管理要領の概要を図10に示す。

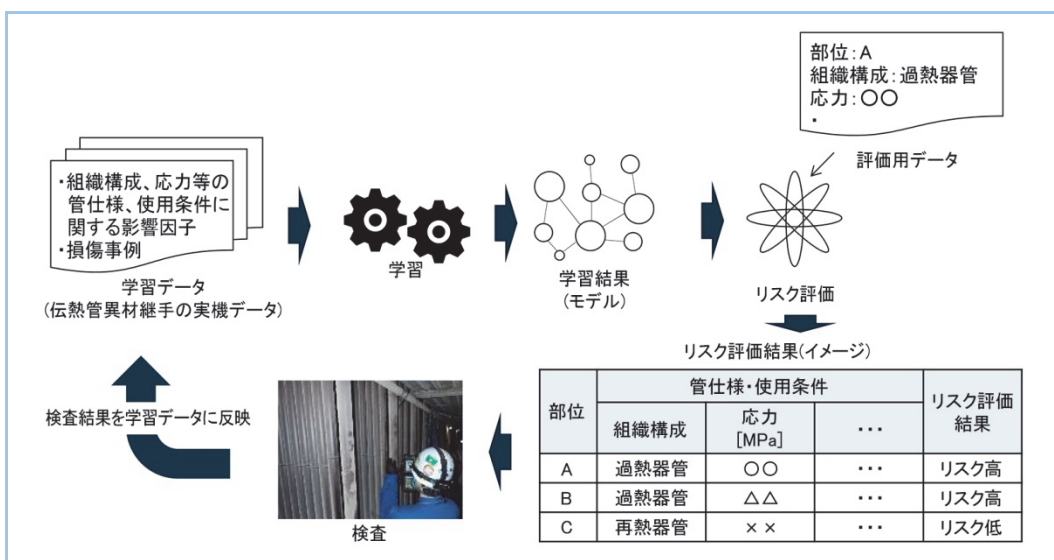
図 11 統計的分析によるリスク評価イメージ

この保守管理要領の内、今回開発した統計的リスク評価手法について以下に述べる。本評価手法では、4章で述べた影響因子やいくつかの使用条件と、実際の損傷事例を機械学習し、学習モデルを構築する。この学習モデルを用いて、管仕様及び使用条件を含むデータを解析することで、管仕様・使用条件ごとの損傷発生リスクを相対的に評価できる。本手法では損傷に影響する因子を学習データの変数に取り入れたことで、精度の高いリスク評価が可能であり、膨大な異材継手の中から優先して検査すべき対象を順位付けできる。さらに、検査結果を定期的に追加学習することで、リスク評価精度の向上が可能となる(図11)。
