表面検査(MT/PT)を代替する渦電流探傷技術(ECT)を活用した プラント・配管設備の検査サービス

Inspection Service for Plant and Piping Equipment Utilizing Eddy Current Testing (ECT)
in Lieu of Surface Inspection (MT/PT)

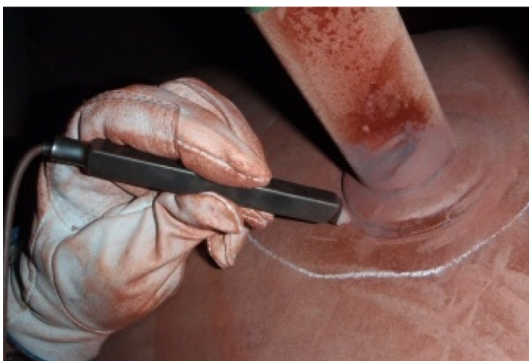
図2 ペンシル ECT プローブ

図2および図3に、当社で開発した MT/PT 代替 ECT に用いる ECT プローブを示す。当社では、ペンシルタイプの ECT プローブ⁽³⁾と、複数のコイルを搭載可能なアレイ ECT プローブを開発した。まず、図2に示すペンシル ECT プローブは、ペンシル状の保持治具と小型コイルで構成されたものである。小型コイルは、センサの先端に搭載されており、低摩擦材料に埋め込まれている。センサ先端を検査対象部に直接接触させることで、欠陥を検出することができる。また、ペンシルタイプのため、センサを保持し易く、比較的容易に検査可能である。

図9にステンレス鋼配管外面における ECT 検査状況を示す。検査手順は、目視点検にて腐食の可能性のある発錆部を選定し、当該部に ECT を適用して欠陥有無を評価するフローとしている。なお、射場のステンレス鋼高圧ガス配管は、設備の制約条件から配管設置位置が狹隘部となることがあるため、ECT プローブは、小型で走査が容易なペンシルタイプを適用した。

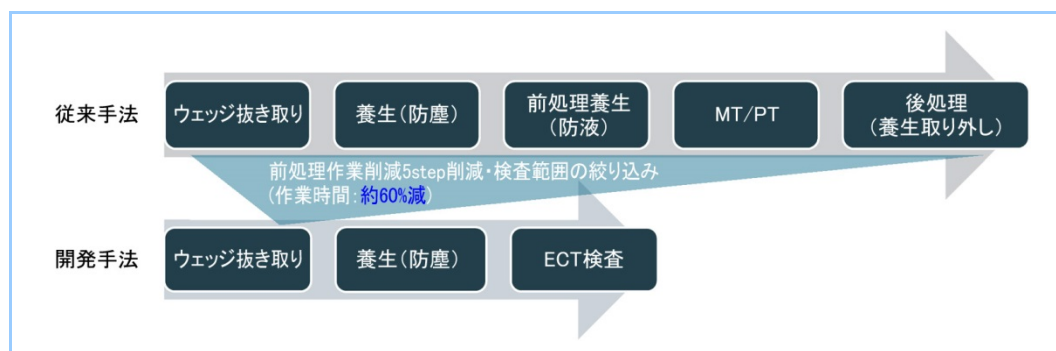
図8 従来手法と開発手法の検査フロー比較

図8に MT/PT による従来手法と ECT による開発手法の検査フローおよび作業時間の比較結果を示す。なお、本作業時間比較は 3.1 節で検証した発電機回転子の仕様(全長:約6m, スロット数:32 個)にて算出している。従来は、スロット全長で MT/PT を実施しており、その事前の準備・養生作業に時間を要していたが、ECT を適用することで、その作業は削減される。これにより、60%程度の作業時間短縮が期待される。これは養生作業時間の短縮が大きく寄与しているものであるが、探傷作業自体も短縮することができ、結果として作業全体の効率化を図ることができた。また、検査結果は波形情報としてデジタルデータにて保管されるため、従来 MT/PT における写真やスケッチによる記録と比べて取り扱いが容易、かつデータベース化による過去記録との比較・参照などが可能であり、ECT 適用により多くのメリットが期待される。

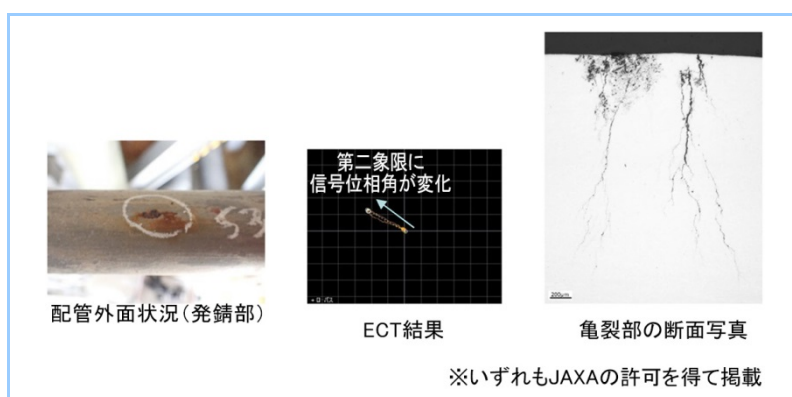
図10 ステンレス鋼配管外面における ECT 検査状況

図10に射場ステンレス鋼高圧ガス配管の ECT 結果、及び欠陥検出部における断面調査結果

を示す。ここで、ECT における検出信号はリサージュ波形で表示され、欠陥が検出されると第二象限に位相角約 135° 方向に波形が変化するよう人工欠陥にて事前校正している。ECT の結果、発錆部近傍において波形が変化していることを確認した。ECT で検出された箇所について断面調査を実施した結果、微細な亀裂が発生しており、ECT にて実際の欠陥を検出可能であることを確認できた。また、ECT を適用することで、溶剤による処理が不要となり、検査効率を向上させることができた。
