# 工程短縮に寄与する超音波技術を活用した プラント設備の高効率検査サービス

High-efficiency Inspection Service of Plant Facilities Utilizing Ultrasonic Technology  
that Contributes to Process Shortening

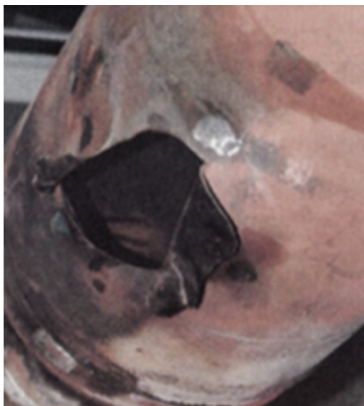
図1 プラント配管の損傷事例  
(FAC:Flow Accelerated Corrosion:  
流れ加速腐食)

まず、プラント配管の損傷事例と従来の検査技術の課題について述べる。図1に示すように、プラント配管では、FAC(Flow Accelerated Corrosion:流れ加速腐食)や、CUI(Corrosion Under Insulation:保温材下腐食)などの腐食減肉が配管の内表面や外表面に発生する場合があるため、定期的な検査により損傷の発生状態を把握する必要がある。損傷状態を把握する手法として、例えば火力発電設備のプラント配管については、日本機械学会から減肉管理技術規格<sup>(4)</sup>が

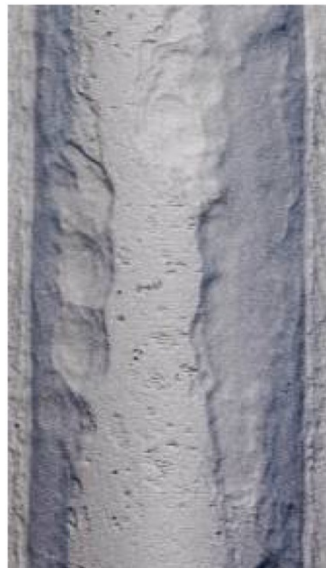
図2 ボイラ伝熱管の損傷事例  
(硫化腐食:表面スケール除去後)

次に、火力発電プラントのボイラ設備における伝熱管の損傷事例と、従来の検査技術の課題について述べる。ボイラ伝熱管では、[図2](#)に示す火炉蒸発管の硫化腐食や管内面の孔食が発生する場合があります。プラント配管と同様に、超音波による肉厚計測や外観目視検査が実施されている。また、ボイラ伝熱管で生じるクリープ損傷に対する寿命評価のパラメータとして、ボイラ運転中に曝されていたメタル温度が必要であり、管内面に生成した内面スケール(水蒸気酸化スケール)の厚さを超音波で計測し、その厚さからメタル温度を推定する手法が知られている<sup>(5)</sup>。この肉厚計測と内面スケール厚さ計測は、いずれも管の外面に超音波探触子(センサ)を当て、センサからの超音波信号を解析することでそれぞれの厚さを計測するものである。しかしながら、ボイラ伝熱管の外面は外面スケール(大気酸化スケール)が生成しており、検査の前にスケールを除去する必要があるが、外面スケールの除去にはサンドブラスト処理やグラインダーによる研磨作業などが必要であり、多大な時間やコストを要している。これらのことから、ボイラ伝熱管の腐食減肉検査では、検査に係る時間やコストの低減を実現するうえでネックとなる外面スケールの除去作業を撤廃可能な検査手法の確立が課題である。

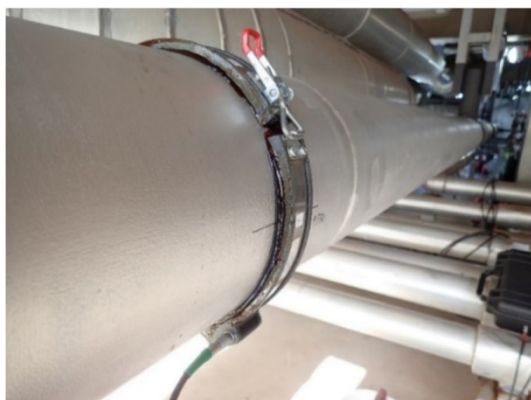
図4 ガイド波センサ

図4に開発したガイド波センサを示す。本センサはリング状であり、リング周方向に複数の送受信チャンネルを有するマルチチャンネルタイプである。また、複数の受信チャンネルで得られた信号を FMC/TFM (Full Matrix Capture and Total Focusing Method) 処理<sup>(7)</sup>することで、SNR (Signal-Noise Ratio) の改善を図り、従来ガイド波技術では適用が難しいとされていた<sup>(8)</sup>エルボ部の欠陥検出を可能とした。また、本検査結果は、FMC/TFM にて処理されたカラーマップにて表示されるため、減肉や断面形状変化といった反射源の位置情報を視覚的に理解することができる。なお、検査結果の出力例は、3.2 の検証試験結果に示す。

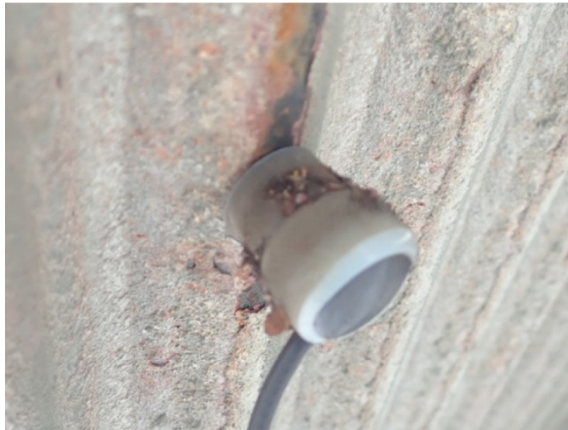
図8 EMAT の外観

電流を発生させることで、非接触で肉厚計測が可能な電磁超音波に着目し、電磁超音波を発生させることができる EMAT による計測技術を開発した。図8に EMAT の外観を、図9に構成図を示す。EMAT は主に永久磁石とコイルから構成され、コイルに高周波電流を加えることにより電磁超音波を発生させる<sup>9)</sup>。肉厚計測方法は、従来の超音波による肉厚計測と同様であり、計測対象の管外面に EMAT を設置し、電磁超音波を管内面側に入射して、管内面側からの反射信号を検出し、その到達時間から肉厚を算出する。なお、開発した EMAT は、励起して発生した超音波の信号強度を高めるために、永久磁石のサイズとコイルの線径・巻き数を最適化したものである。

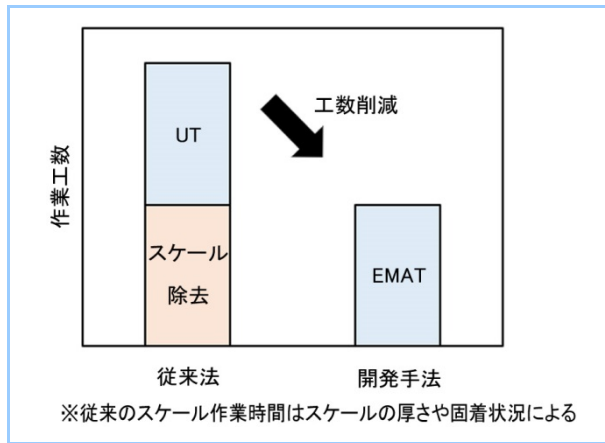
図 13 EMAT による作業工数削減イメージ

図 13 に UT を用いた従来手法と、EMAT を用いた開発手法に関する作業工数の比較結果を示す。EMAT の適用により従来必要であった外面スケールの除去作業が不要になることで、条件にもよるが作業工数を 50%程度削減可能と考えられる。また、サンドブラストによるスケール除去作業は粉塵が発生するため、溶接などの他作業は同時にできない場合が多いが、本技術により他作業も同時並行で進めることができる。なお、サンドブラストによる伝熱管の減肉も防ぐことができる。
