5 m から 15 m の配管探傷が瞬時に 行える“ガイド波による探傷監視 システム”

Guided Wave Pipe Inspection and Monitoring System

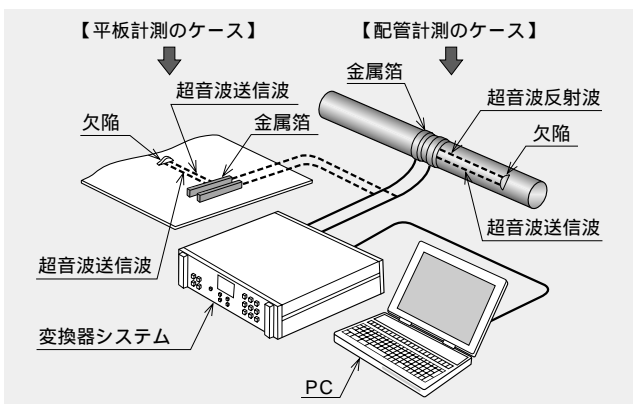
図 1 ガイド波による配管の探傷監視システムの構成システムは、Ni 等の金属箔とリード線からなるセンサ、変換器システム、そして制御用のパソコンにより構成される。

図 1 に G-Monitor のシステム構成を示す。

一方、大きな障害物を乗り越える際に津波の水位は非常に高くなる。この障害物が欠陥、水位の高さがエコー振幅と考えればよい。このような特性を持ったガイド波を配管に伝播させるG-Monitorのシステム構成を図1に示す。配管の外表面に接着剤を用いてNi等の金属箔を貼り付け、その外表面にリード線を巻きつけてコイル状として、センサを構成する。センサから発信されたガイド波は配管の軸方向に伝播するが、欠陥に伴う配管断面の欠損部があると、その部位で反射波が発生する。そこで、ガイド波を発信してから反射波がセンサに到達するまでの時間によりセンサから欠陥までの距離を、また反射波のエコー振幅の高さから欠陥の大きさを推定することができる。

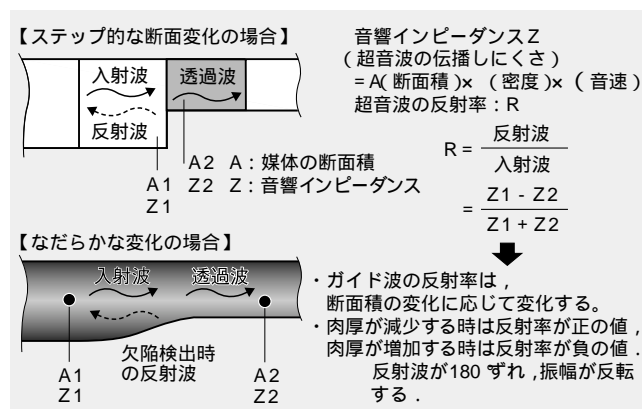
図4 減肉部においてガイド波が反射する原理
減肉部は超音波の伝播のしにくさを表す音響インピーダンスが異なるため、反射波が発生する。

図4に減肉部においてガイド波が反射する原理を示す。反射波は、超音波の伝播のしにくさを表す音響インピーダンスの変化の違いにより生じる。音響インピーダンスは、断面積、密度、そして音速の積で表されるので、同じ材質、温度の場合の音響インピーダンスは断面積のみに依存するため、反射波は断面積が変化する部分で生じることになる。またこのことから、減肉の発生部位（外表面または内表面）にかかわらず、減肉を検出可能であることがわかる。

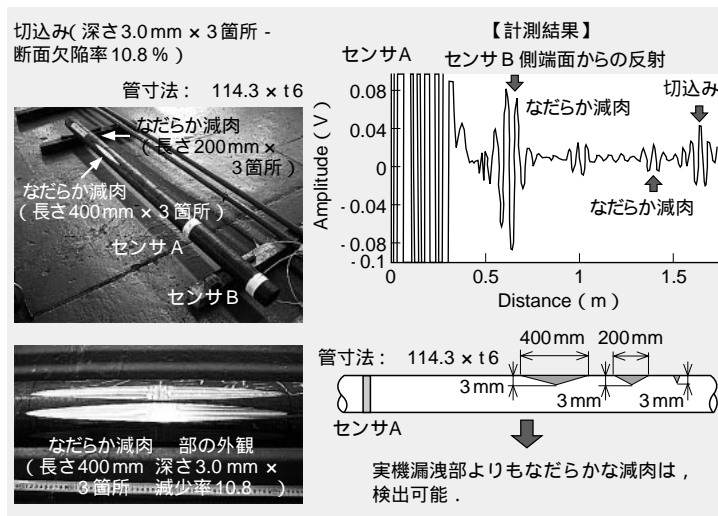
図6 軸方向になだらかな勾配の減肉の探傷試験結果
実機で生じるような軸方向長さ400mm、深さ3mmのなだらかな減肉を模擬した人工欠陥の検知が可能である。

かな勾配を有する。そこで、軸方向に400mmで深さ3mmのなだらかな減肉、軸方向に200mmで深さ3mmのなだらかな減肉、そして深さ3mmの切込みの3つを模擬した人工欠陥の探傷試験を実施した。

なお、3つの人工欠陥の断面欠陥率は全て同じ10%である。

図6に計測試験の結果を示す。2つのなだらかな減肉模擬人工欠陥部のエコー振幅値は切込みの約半分の値になっているが、ノイズレベルの2倍のエコー振幅値となっており、なだらかな減肉を検出することは可能である。
