AIによる画像解析を活用した 高強度フェライト鋼配管溶接部の余寿命診断サービス

Remaining Life Assessment Service of High Strength Ferritic Heat Resistant Steel Piping
Weld Utilizing Image Analysis by AI

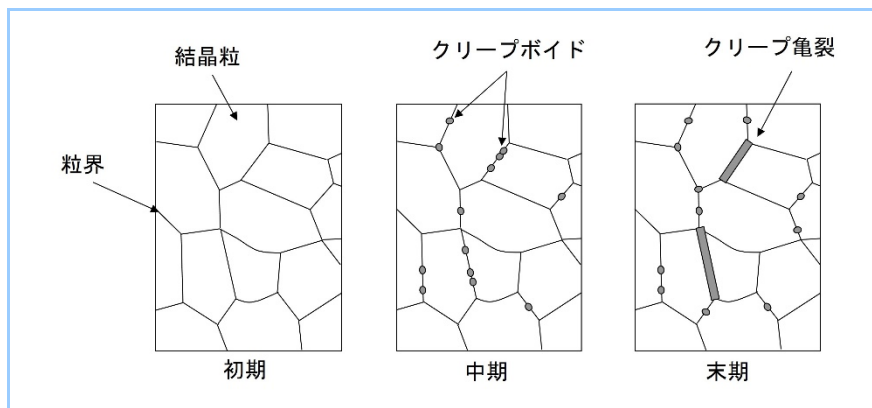
図1 一般的なクリープ損傷の進行とボイドの発生・成長

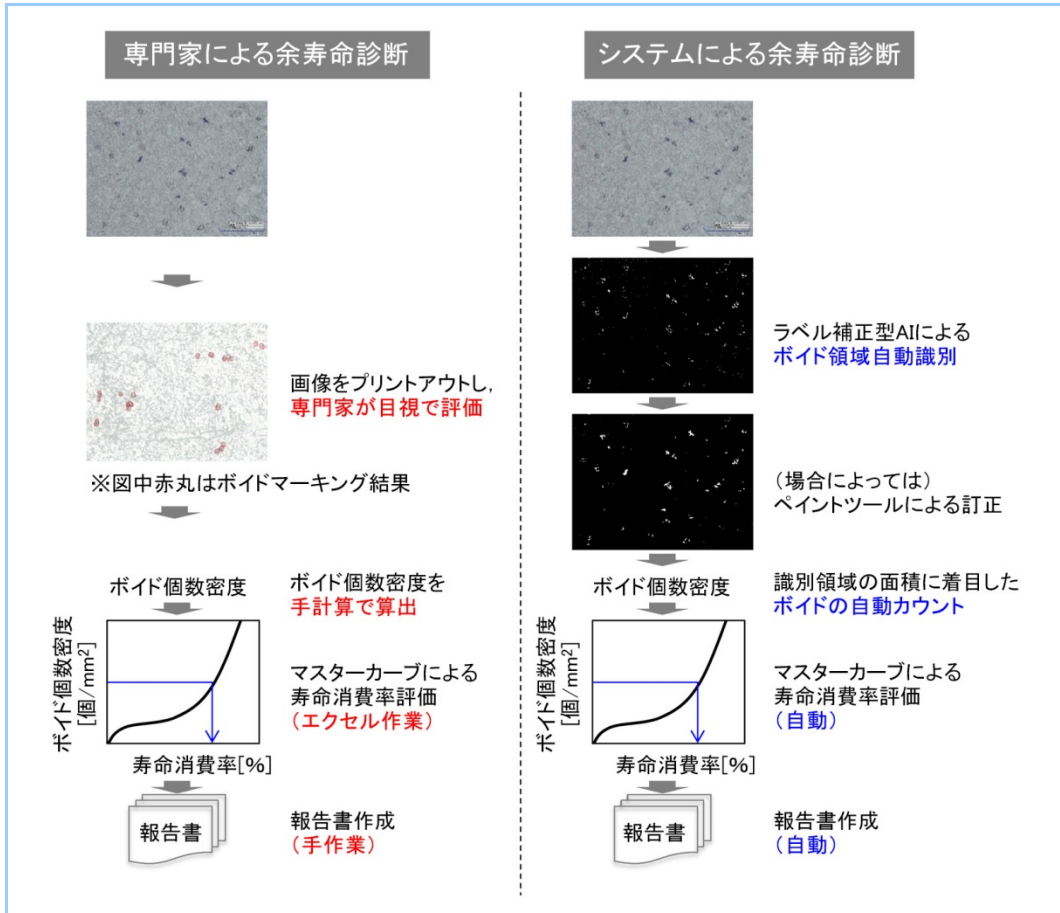
図9 専門家による余寿命診断とシステムによる余寿命診断の比較(高強度フェライト鋼の場合)

今回構築した識別器を活用し、高強度フェライト鋼配管溶接部のボイド個数密度評価と寿命評価が可能なシステムを開発した。専門家による従来の寿命診断手法と本システムを用いた寿命診断手法の作業手順を図9に示す。従来は一連の作業を専門家が行っていたが、本システムを活用する場合は、AI が自動で識別した画像を必要に応じて専門家が GUI (Graphical User Interface) 上でペイントツールを使って訂正し、その画像からボイド個数密度、ならびに寿命消費率を自動で評価することができる。本システムを用いて Gr.23 系鋼のボイド画像から寿命消費率を評価した結果を図10に示す。同図の縦軸は専門家による寿命評価結果、横軸は AI を活用した本システムによる寿命評価結果であり、AI による評価結果は専門家の評価結果と良く一致した⁽¹¹⁾。また、一連の余寿命診断時間について、専門家(2人)による従来手法と上記システムを用いた新手法とを比較した結果を図11に示す。新手法によって診断時間を約 80%程度短縮できることが示された。
