航空機用複合材構造の高速修理法の開発

Development of Quick Repair Method for Aircraft Composite Structures

主に航空機向けに開発した複合材構造の高速修理法を紹介する。従来の修理では修理パッチとして未硬化のプリプレグを用いるが、修理パッチを成形・硬化させるために長い時間がかかる。本手法は、予め硬化させた薄い修理パッチを複数枚用いて間に接着剤を挟んだ構成であり、これを被修理部の形状に合わせて設置してから大気圧によって加圧し、接着剤をヒーターマットで加熱硬化させるものである。本手法の検証のため、接着品質確認試験・検査性確認試験及び強度試験を実施し、成立性を確認した。本技術により、複合材構造の修理時間が従来比約 70% 低減し、航空機損傷時に早期運航復帰が可能となる。

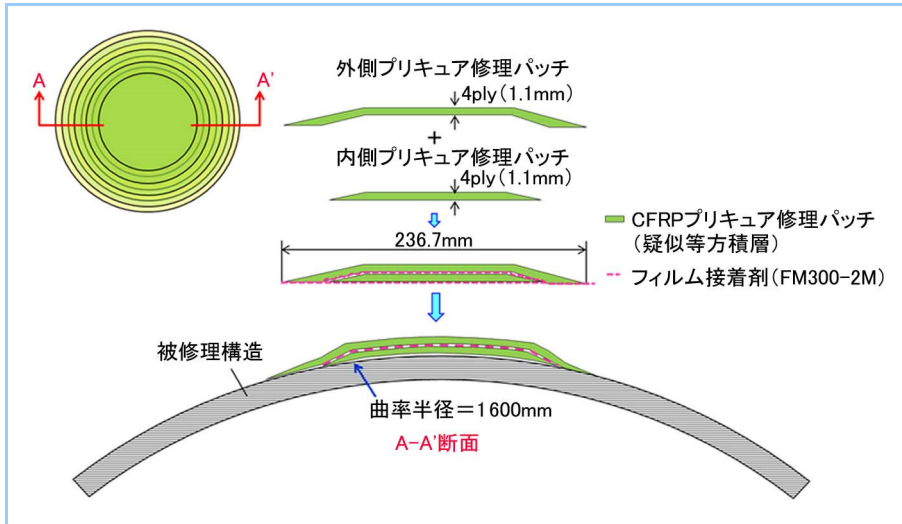
図3 品質確認試験条件

被修理構造としては、曲率半径 1600mm を持つ CFRP パネルを用いた。図3の通り、修理部をバッグフィルムで覆い、真空ポンプでバッグ内の空気を抜いて修理部を大気圧で加圧した。その後、接着剤を硬化させるためにヒーターマット等を用いて加熱した。

接着剤の硬化後、パネルを切断・研磨し、その断面を顕微鏡観察した。

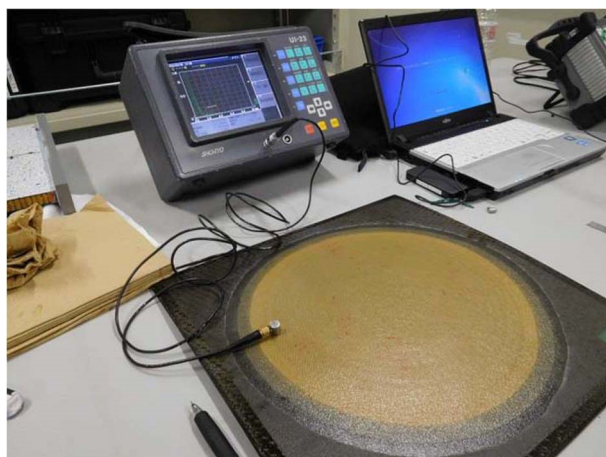
図6 検査性確認試験状況

図6に試験状況を、図7に試験結果(得られた波形のサンプル)を示す。これらによると、一般部では底面波が明確に判別できる一方、人工欠陥上では底面波の反射波高が一般部の半分以下となり、欠陥の存在を検知できた。他の欠陥上でも同様の結果が得られ、一般的な装置を用いた超音波探傷法の適用により本修理接着部の欠陥を検出できることが確認された。

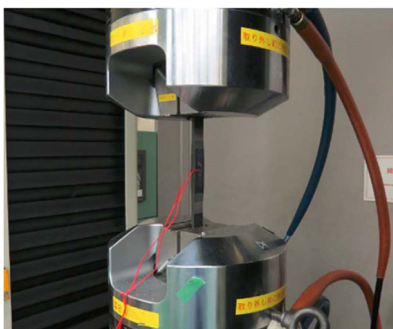
図10 強度確認試験状況

試験状況を図10に示す。試験は INSTRON5889 型試験機を用いて変位制御で行い、常温常湿の試験環境において一軸の引張り荷重を 2mm/min の速度で破断するまで付与した。同一の条件下において3体の試験を行った。
