## アンテナコネクタ接続に関する注意点

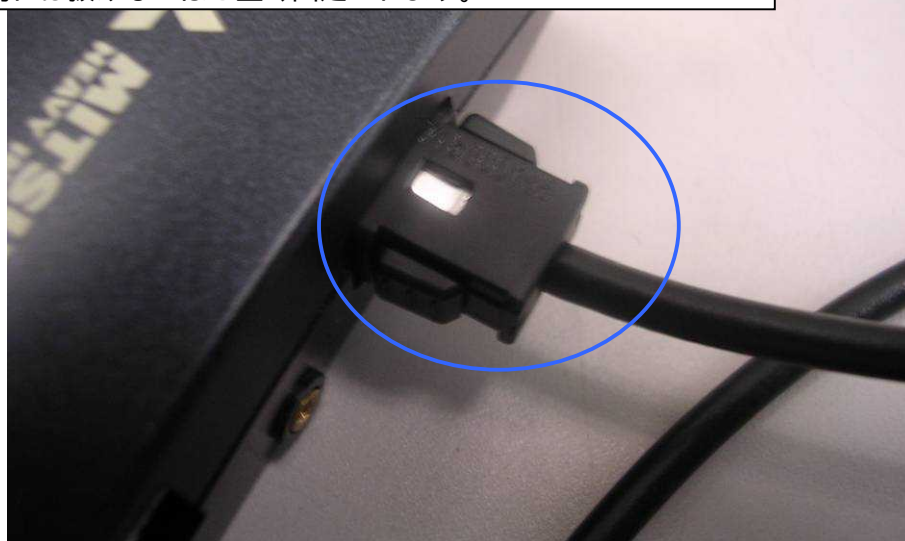
差込みが完全な状態：写真は MOBE-7EX の場合を示します。

挿入後停止位置に達した最初の感触があってから更に数 mm 奥に入れると、正常に差込まれます。左右のロック開放ボタンを押さえずコネクタ上下面を持って挿入すると、正常に差込んだ際に金属音がします。正常に差込まれるとボタンを両側から押さえて強く引いても容易には抜けないほど強く固定されます。

回避方法と致しましては、下記の内容を御参照頂き、ETC 車載器にアンテナコネクタを差込む際、最後まで確実に挿入頂きますよう、お願い致します。

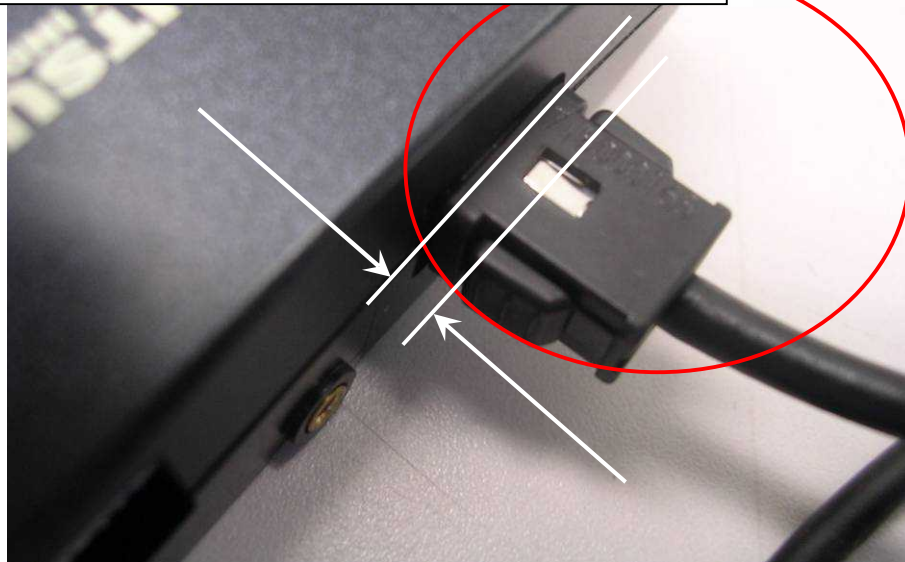
### 差込みが不完全な状態

挿入位置に停止した最初の感触で止めると、差込みが不完全になります。正常な状態に比べ、コネクタの入り方が浅く、両側のボタンを押さえずにコネクタ上下面を持って強く引っ張って抜取り可能なら差込みが不完全な状態です。
