迅速な復旧を可能にする“アモルファス接合法を適用したボイラ火炉壁管補修技術”

Repair Technology with Liquid Layer Diffusion Bonding for Pipes Installed in Furnace Walls of Existing Boilers

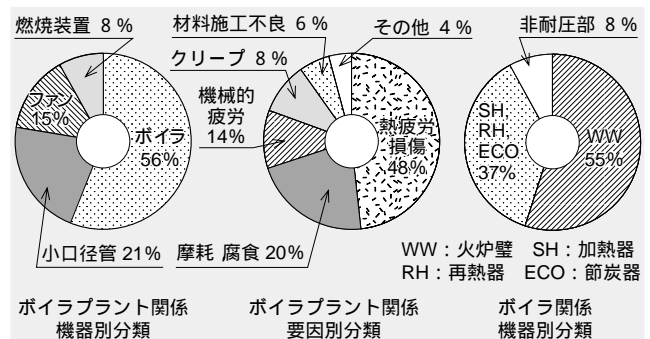
図1 事業用火力ボイラの最近の損傷分析結果
損傷要因の約半分は熱疲労損傷であり、ボイラ本体の機器別では火炉壁(WW)が最も多い。

図1に当事業所で納入の事業用火力ボイラにおける過去4年間の不適合の分析結果を示す。図から分かるように、ボイラ・プラント関連機器の損傷のうち、過半数をボイラ本体が占め、損傷要因の約半数は腐食疲労を含む熱疲労損傷である。これらの疲労損傷は、火力発電設備の経年化に加え負荷調整運用されるに従って増加する傾向にある。また、機器別分類では火炉壁管(WW)が全体の半数以上を占め、保守コスト低減のためには、この部位を対象とした疲労損傷の

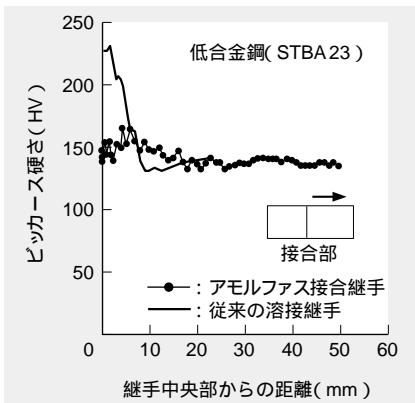
図8 アモルファス接合継手の硬さ分布 従来溶接法のような母材への熱影響がないため、硬さ分布は母材と変わらない滑らかな分布となる。

いずれも母材であり、曲げ特性は裏曲げ・表曲げいずれもJIS規格適合の性能を有している。図8には硬さの計測結果を従来溶接法と比較して示す。アモルファス接合の場合、母材への熱影響が従来法に比べ少なく、硬さ分布は母材と変わらないレベルとなる。また、火炉壁管に適用される低合金鋼はクリープ域で使用されるために、クリープ破断強度が要求される。図9には低合金鋼(STBA23)の接合継手のクリープ破断試験結果を示す。低応力長時間側のデータは採取中であるが、現在までに破断した継手のクリープ強度は母材の

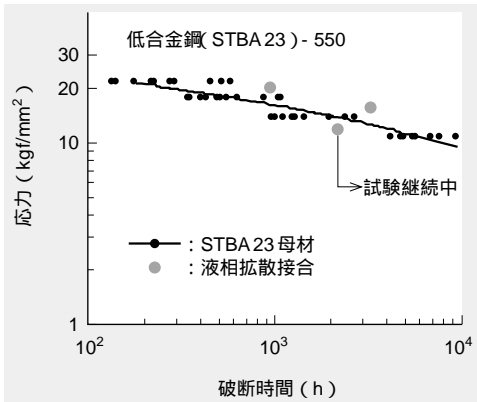
図9 液相拡散接継手のクリープ破断試験結果 破断した継手のクリープ強度は母材のデータバンド内であり、母材同等のクリープ継手強度を有する。

データバンド内であり、継手は母材と同等のクリープ破断強度を有している。
